# 埋伏智歯における下顎管との位置関係

# 下顎管との距離は一目瞭然！

# 2次レントゲンでは分かりにくい 位置関係と病巣の広がり①

# 2次レントゲンでは分かりにくい 位置関係と病巣の広がり②

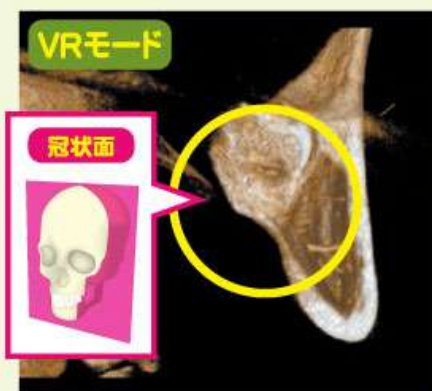
▲下顎管との位置関係にくわえ、骨壁の厚さもわかります。

その結果、下顎管との距離は頬舌的に余裕があり抜歯可能と判断しましたが、舌側の骨壁が薄く、ヘーベル等で押すような力をかけると舌側壁をやぶって舌下隙に歯牙が迷入してしまう危険性があることが判明。(これはパノラマでは分かりませんでした)

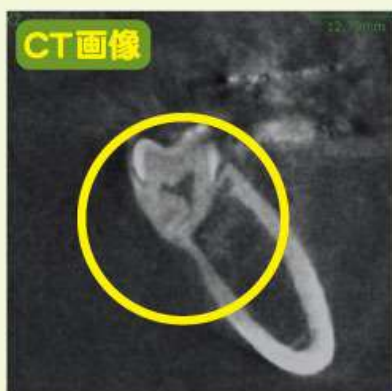
▲一般的な人の骨壁と比較するととても薄く、慎重な治療の必要性がひと目で分かります。

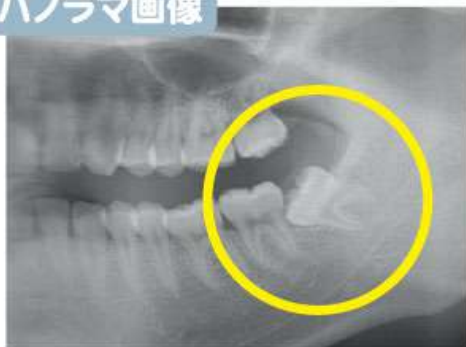
## パノラマ画像

▲パノラマ画像では下顎管に接している様ですが…

8番抜歯の際、パノラマ画像では左下8番の根尖が下顎管に接している様だったので、詳細に3次的に調べる為にCTの撮影を行いました。結果、下顎管とは交通していなくて、管の上壁に根が接している状態が確認できたので、安心して抜歯しました。

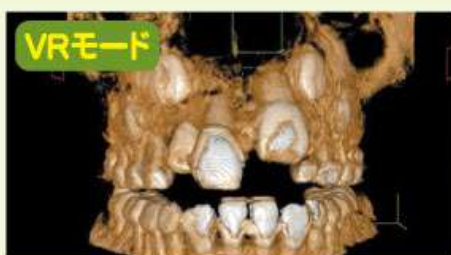
▲正面からでは分かりにくくても…

8才男子。右上1番が萌出していましたが、左上1番は未萌出でした。埋伏過剰歯があるために左上1番が萌出できていないのでは?と、デンタルの撮影をしたところ、やはり埋伏過剰歯が確認できました。抜歯となると、立体的な位置関係が事前に分かっていた方がよいので、CT撮影が必要と判断。その結果、左上1番口蓋側に逆性埋伏の過剰歯が認められました。過剰歯は、左上1番の

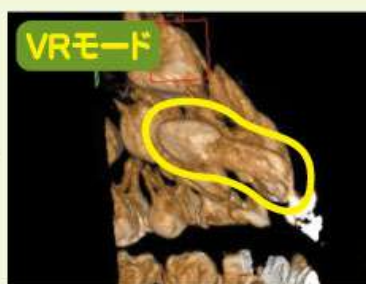
矢状面

◀側面から見ることで、逆性埋伏であることや傾斜度合いも確認することができます

歯根に沿うように位置しており、完全に骨性であったため、骨を削らないと出てこないことが分かりました。

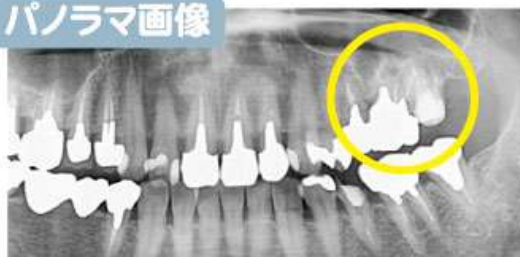
パノラマ画像

▲▶パノラマ画像でもデンタル(フィルム)画像でも分かりませんが…

左上大臼歯部の痛みを2年くらい訴えていた患者さんです。前医で治らないため、当院にられました。パノラマでもデンタルでも患歯は判別不能でした。

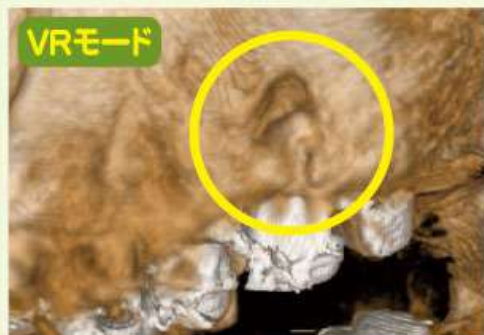
VRモード

前医は左上7番の治療を行っていましたが、CTを撮ったところ左上6番MB根の根尖～歯根3分の2くらいの骨欠損があることがわかりました。左上6番MB根をヘミセクションすることで、患者さんが2年位苦しんでいた痛みは、当院への約1週間の通院で除去できました。
